บทสรุปสำหรับคณะกรรมการ (One Page)
ชื่อโครงการ ม่านตะกั่วกันรังสีส่วนเกินในการถ่ายภาพรังสีทรวงอก **หน่วยงาน** คลินิกรังสีวินิจฉัย

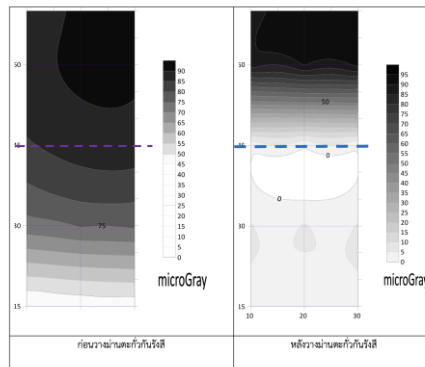
ผลการทดสอบการป้องกันรังสีของม่านตะกั่ว

ก่อนวางม่านตะกั่วกันรังสี พบว่า

พื้นที่ด้านล่างจากระยะ 0-45 cm. เป็นพื้นที่ที่มีปริมาณรังสีอยู่ในช่วง 40-85 microGray
